**Condition:**

Customer(s) may complain of a slight whistle noise when applying throttle after Campaign 920 has been performed. The condition can be duplicated by:

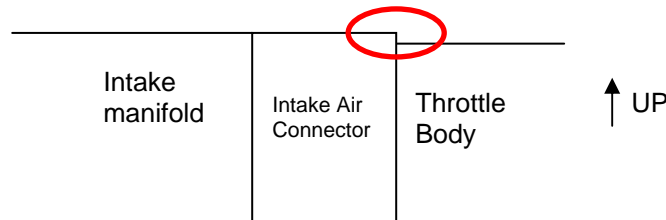
**Figure 2: Side View Diagram of Correct Installation Position**

When properly installed the **top of the throttle body will be positioned slightly lower than the top of the intake air connector**. See Figure 2, 5 and 6.

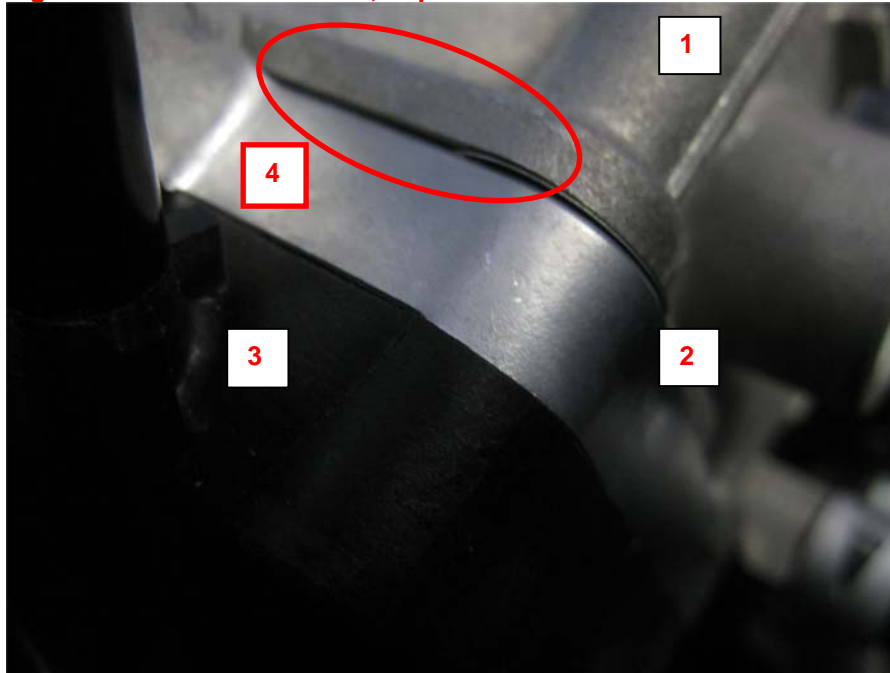
Figure 3: No Good Condition, Top View

Improper positioning of the intake air connector – intake air connector is sitting slightly lower than the throttle body.

Slight misalignment of the intake air connector will cause whistling noise. See Figure 3 and 4.

1	Throttle Body
2	Intake Air Connector
3	Intake Manifold
4	Intake air connector sitting <u>BELOW</u> throttle body

When installing the intake air connector **pull up on the intake air connector as you are tightening the 4 bolts** as instructed in Page 16 of Campaign 920 repair instructions. See Figure 1.

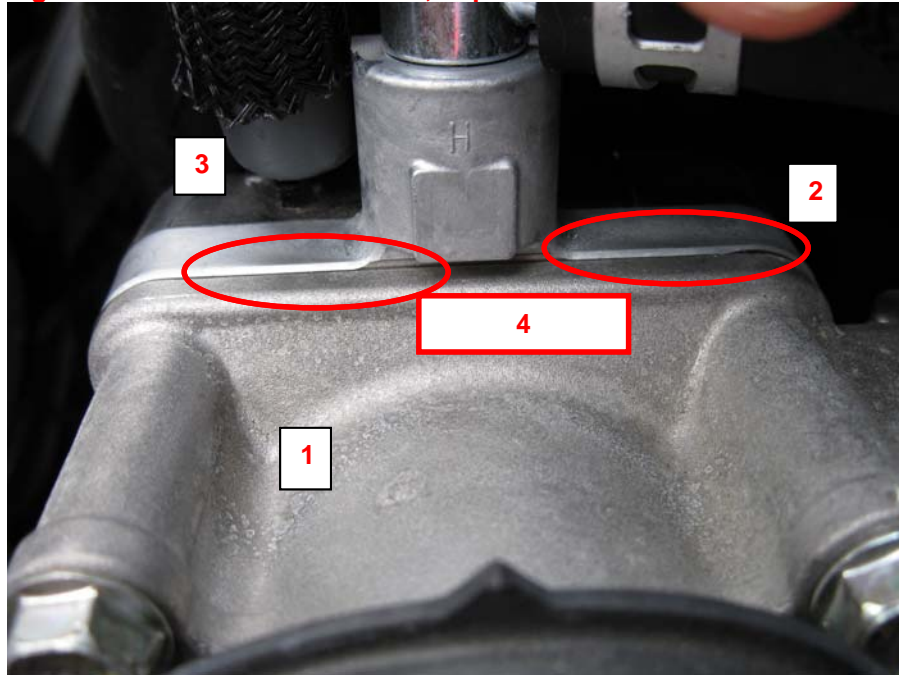
Figure 5: Known Good Condition, Top View

1	Throttle Body
2	Intake Air Connector
3	Intake Manifold
4	Intake air connector sitting <u>ABOVE</u> throttle body

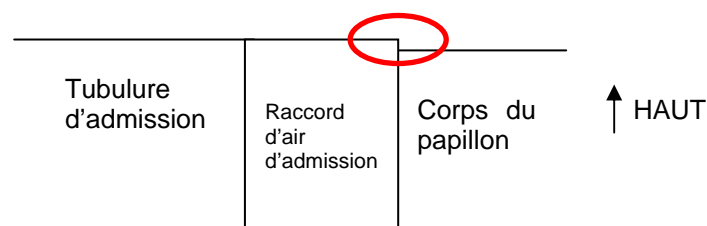
**Figure 2 : Vue du côté du bon positionnement relatif des pièces après l'installation**

S'il est bien installé, le **dessus du corps du papillon sera positionné légèrement plus haut que le dessus du raccord d'air d'admission**. Voir les figures 2, 5 et 6.

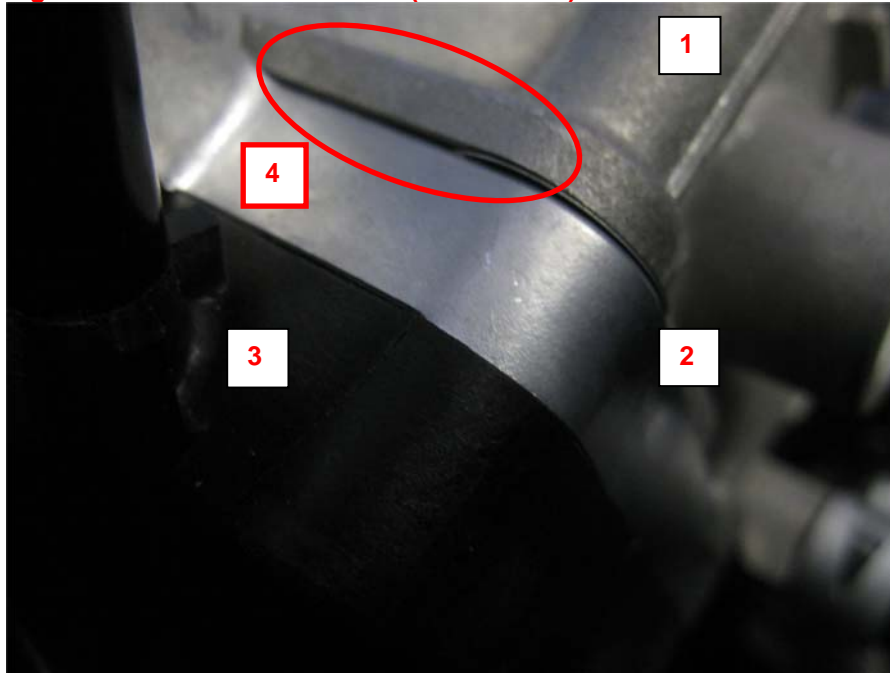
Figure 3 : Mauvaise installation (vue du haut)

Mauvais positionnement du raccord d'air d'admission – le raccord est légèrement plus bas que le corps du papillon.

Le léger désalignement du raccord d'air d'admission cause le bruit de sifflement (voir figures 3 et 4).

1	Corps du papillon
2	Raccord d'air d'admission
3	Tubulure d'admission
4	Raccord d'air d'admission <b>PLUS BAS</b> que le corps du papillon

En installant le raccord d'air d'admission, **le tirer vers le haut tout en serrant les 4 boulons**, comme l'indique la page 16 des instructions de la campagne 920 (voir figure 1).

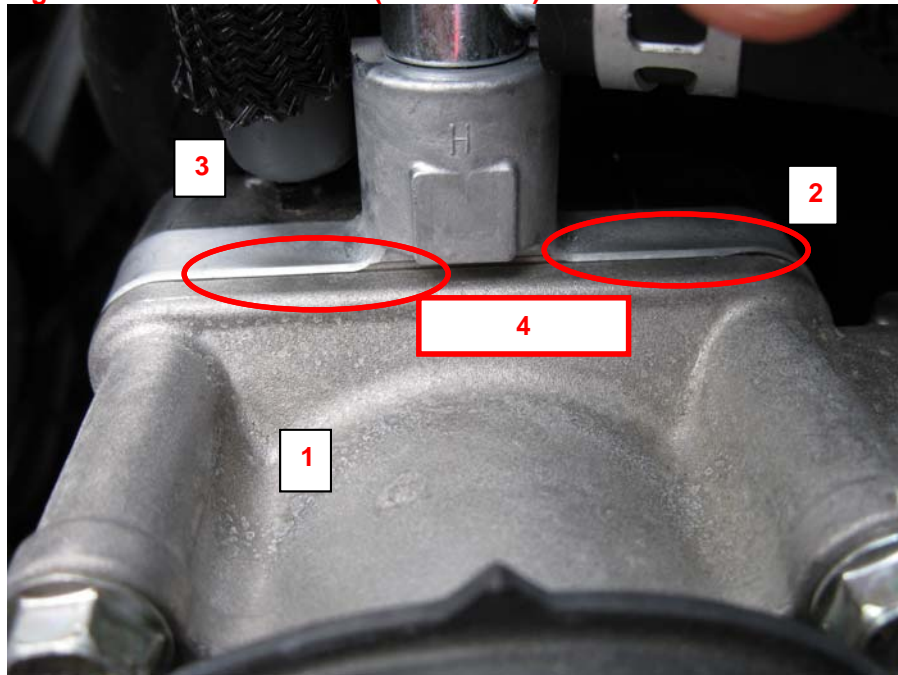
Figure 5 : Bonne installation (vue du haut)

1	Corps du papillon
2	Raccord d'air d'admission
3	Tubulure d'admission
4	Raccord d'air d'admission <b>PLUS HAUT</b> que le corps du papillon
