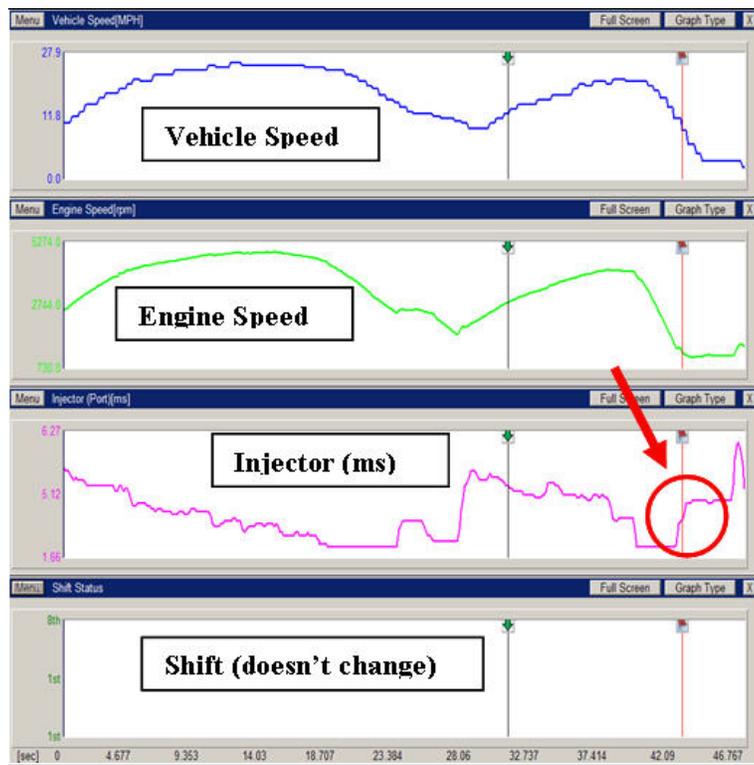
The engine goes in to fuel cut when decelerating. To prevent the TWC from overheating, fuel is momentarily injected to control the temperature.

The red circle shows the sudden increase in injector volume. The clunk is felt at this time.

This is an operating characteristic of the vehicle. No repair is required. Please submit an FPR with TIP2286 in the condition section.

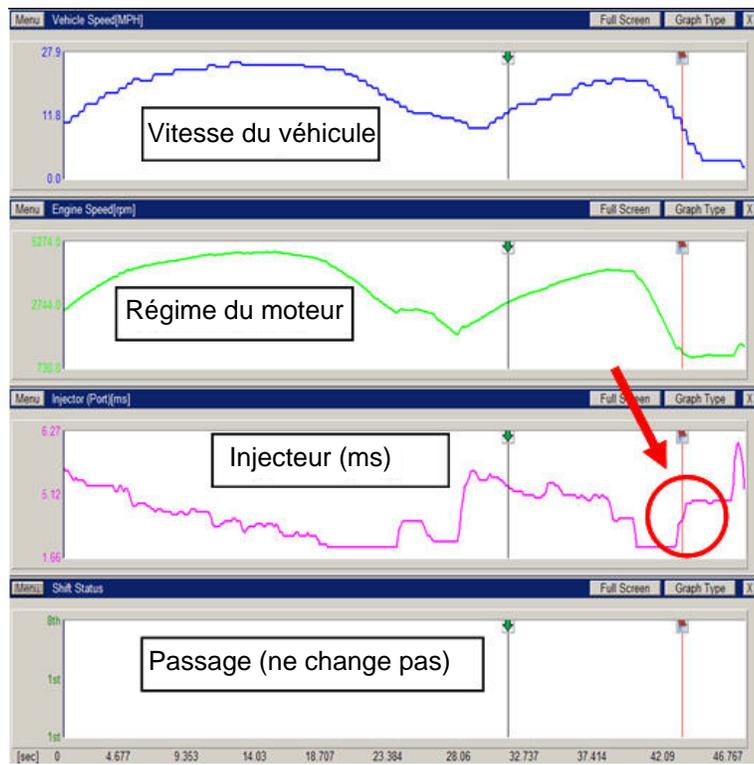
Le moteur passe en mode de coupure de l'alimentation lors de la décélération. Pour prévenir la surchauffe du convertisseur catalytique à trois voies, le carburant est injecté momentanément pour contrôler la température.

Le cercle rouge indique la hausse soudaine du volume dans les injecteurs. C'est à ce point-là qu'on ressent le bruit de choc.

Il s'agit là d'une caractéristique de fonctionnement du véhicule. Aucune réparation n'est requise. Veuillez soumettre un rapport FPR en indiquant le bulletin TIP2286 dans la section Condition.
