**Condition:**

Customer(s) may complain of a slight whistle noise when applying throttle after Campaign 920 has been performed. The condition can be duplicated by:

**Cause:**

Improper positioning of the intake air connector – intake air connector is sitting slightly lower than the throttle body.

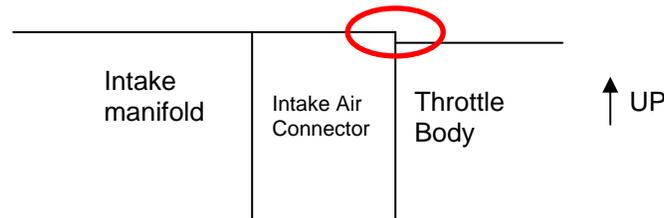
**Figure 2: Side View Diagram of Correct Installation Position**

When properly installed the **top of the throttle body will be positioned slightly lower than the top of the intake air connector**. See Figure 2, 5 and 6.

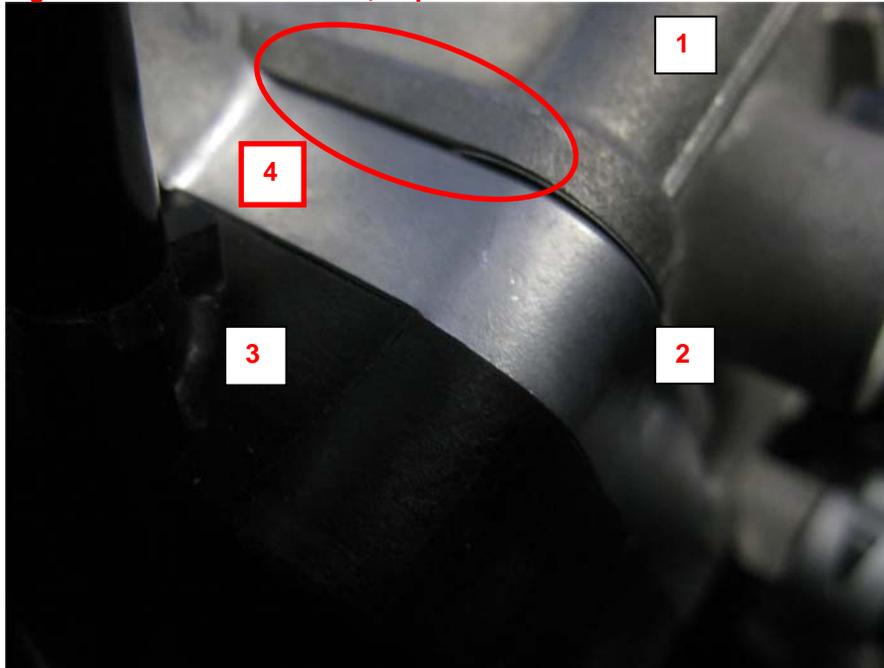
Figure 3: No Good Condition, Top View

Slight misalignment of the intake air connector will cause whistling noise. See Figure 3 and 4.

1	Throttle Body
2	Intake Air Connector
3	Intake Manifold
4	Intake air connector sitting <u>BELOW</u> throttle body

If the whistle noise is heard, recheck the installation of the intake air connector. Refer to figures 3, 4.

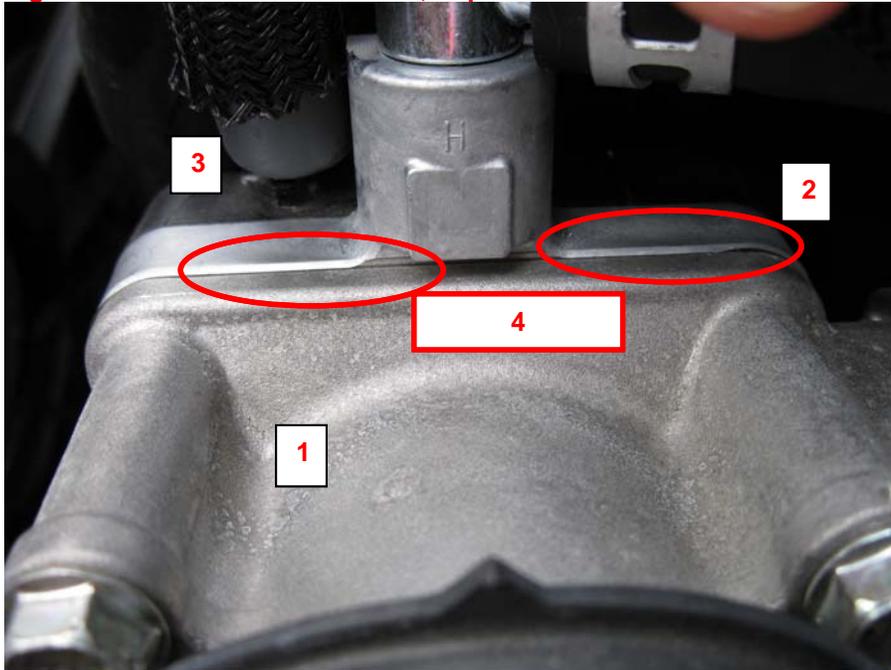
Figure 5: Known Good Condition, Top View

1	Throttle Body
2	Intake Air Connector
3	Intake Manifold
4	Intake air connector sitting <u>ABOVE</u> throttle body

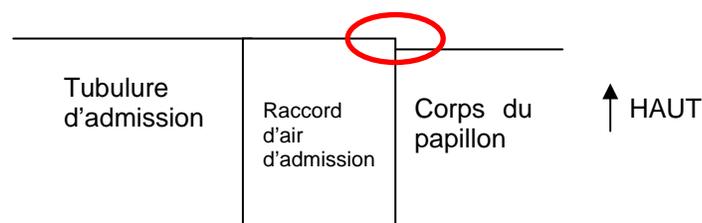
**Figure 2 : Vue du côté du bon positionnement relatif des pièces après l'installation**

S'il est bien installé, le **dessus du corps du papillon sera positionné légèrement plus haut que le dessus du raccord d'air d'admission**. Voir les figures 2, 5 et 6.

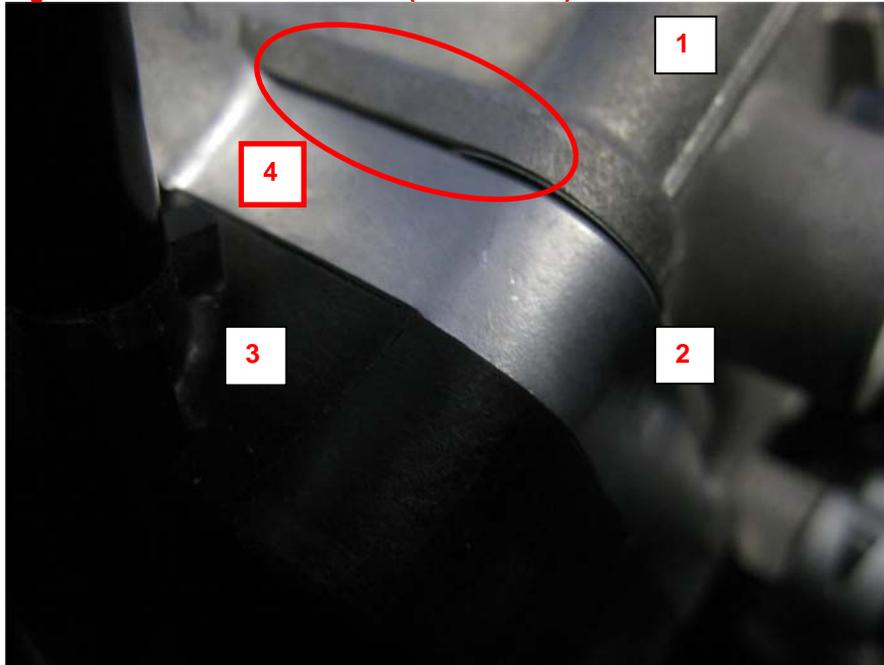
Figure 3 : Mauvaise installation (vue du haut)

Mauvais positionnement du raccord d'air d'admission – le raccord est légèrement plus bas que le corps du papillon.

Le léger désalignement du raccord d'air d'admission cause le bruit de sifflement (voir figures 3 et 4).

1	Corps du papillon
2	Raccord d'air d'admission
3	Tubulure d'admission
4	Raccord d'air d'admission <b>PLUS BAS</b> que le corps du papillon

Faire l'essai du véhicule après l'installation du raccord d'air d'admission pour confirmer qu'aucun bruit de **sifflement** n'est présent lors de l'accélération. Si le bruit de sifflement est présent, revérifier l'installation du raccord d'air d'admission. Voir les figures 3 et 4.

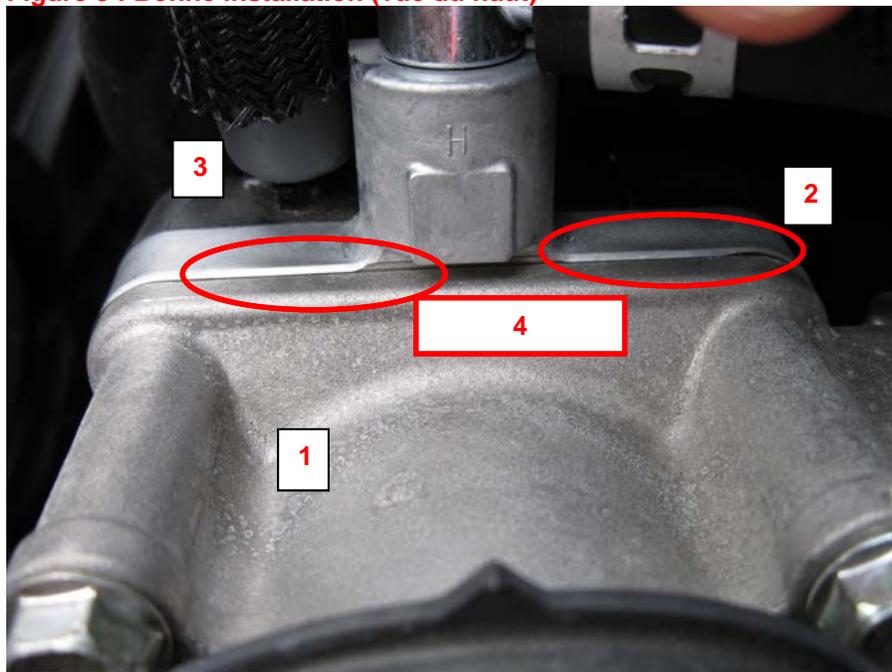
Figure 5 : Bonne installation (vue du haut)

1	Corps du papillon
2	Raccord d'air d'admission
3	Tubulure d'admission
4	Raccord d'air d'admission <b>PLUS HAUT</b> que le corps du papillon
