HID HEADLAMP HOUSING PAINT BUBBLE / POOR APPEARANCE

Category Vehicle Exterior

Section Lighting (ext)

Market Canada

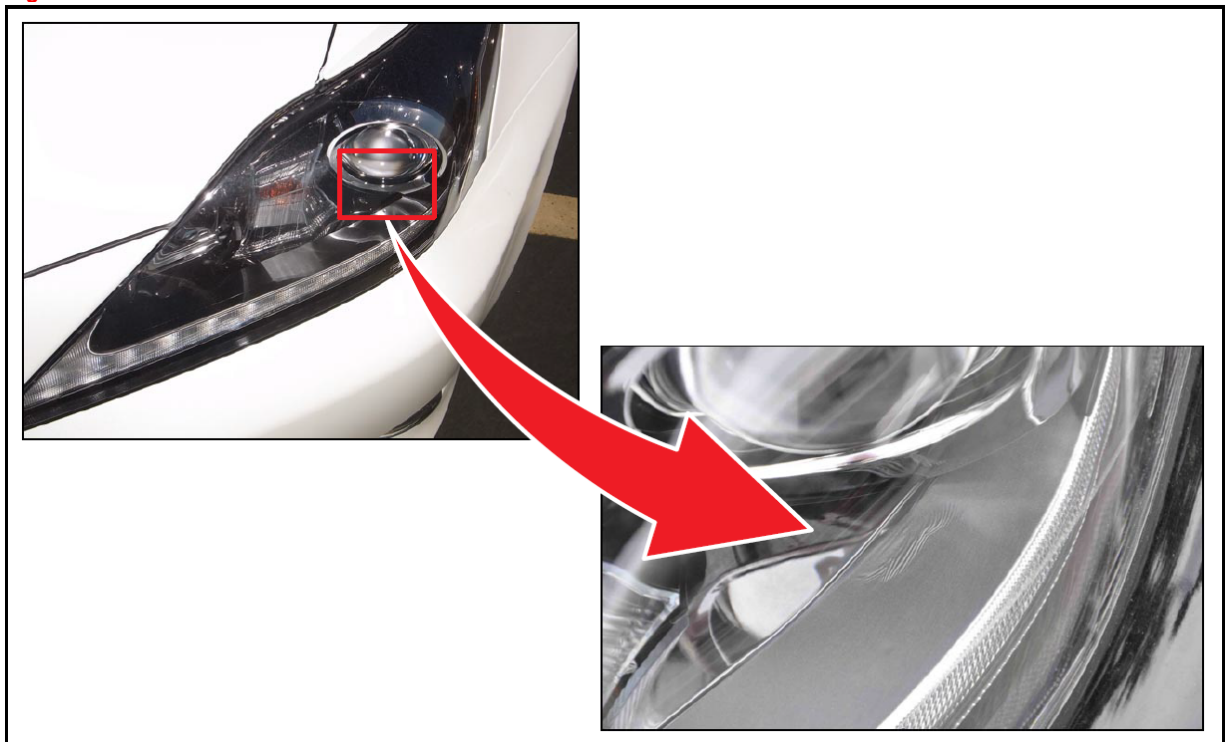
Figure 1.

Some 2011 – 2013 model year IS 250/350/250C/350C and IS F vehicles equipped with HID (High Intensity Discharge) headlights may exhibit a paint bubbling/wrinkling concern on top of the LED strip within one or both of the headlight housings. Newly designed headlight units have been developed to address this condition. Follow the procedure in this bulletin to install the updated headlight units.

1. Confirm vehicle has the headlight housing paint bubble condition (see Figure 1 for an example). If a poor appearance is found, continue to step 2. If not, this TSB does **NOT** apply.

2. Replace both headlight units.

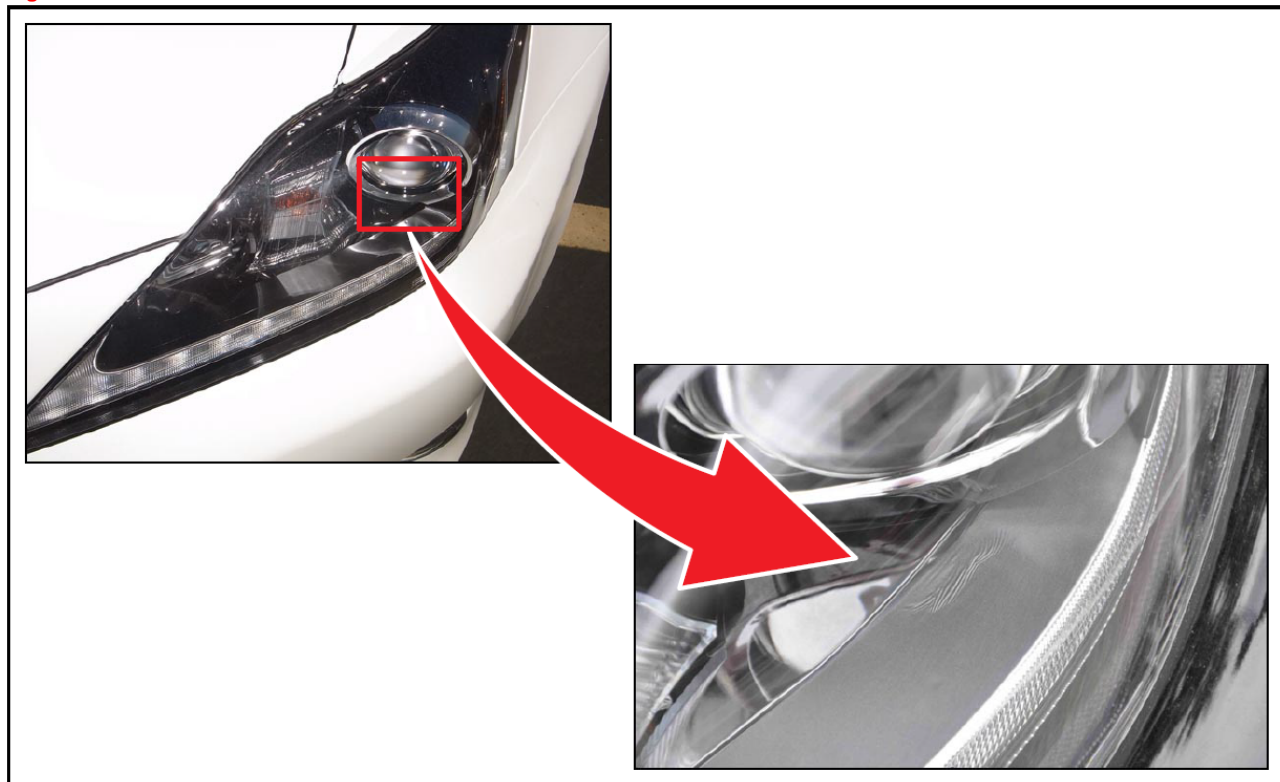
Figure 1.

Sur certains véhicules IS 250/350/250C/350C et IS F des années-modèles 2011 – 2013 équipés de phares à décharge haute intensité, il se peut que la peinture sur le haut de la barre à DEL comporte des bulles ou des rides dans l'un ou les deux boîtiers de phare. Des phares de conception nouvelle ont été mis au point pour remédier à ce problème. Suivre la procédure de ce bulletin pour installer les phares mis à jour.

1. Confirmer la présence de bulle de peinture sur le boîtier du phare (voir la figure 1 pour un exemple).
Si l'apparence laisse à désirer, continuer avec l'étape 2. Si non, ce TSB ne s'applique **PAS**.

2. Remplacer les deux phares.
